QUATTRO SPADE, VIA

N. Intervento

1558

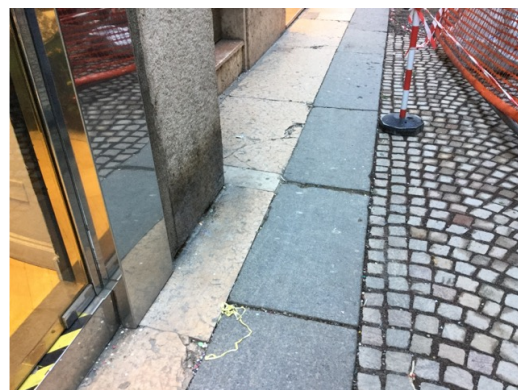
Foto del rilievo

Presenza di sconnessioni, buche isolate, deformazioni della pavimentazione esistente, assenza di porzioni di essa.

Adeguamento della pavimentazione dissestata tramite **demolizione e rifacimento del tappetino d'usura o sostituzione di parte di essa**, con finitura tale da rendere il piano di calpestio perfettamente complanare e raccordato adeguatamente alla pavimentazione esistente.

Occorre fare una buona rasatura della finitura superficiale per evitare di creare altre criticità sulla pavimentazione per le persone con difficoltà motorie.

Materiale suggerito: **Trachite**
