## QUATTRO SPADE, VIA

### Descrizione prestazionale dell'intervento

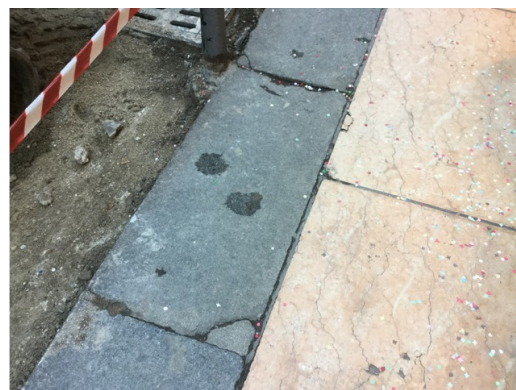
### Foto del rilievo

**Presenza di sconnessioni**, buche isolate, deformazioni della pavimentazione esistente, assenza di porzioni di essa.

Adeguamento della pavimentazione dissestata tramite **demolizione e rifacimento del tappetino d'usura o sostituzione di parte di essa**, con finitura tale da rendere il piano di calpestio perfettamente complanare e raccordato adeguatamente alla pavimentazione esistente.

Occorre fare una buona rasatura della finitura superficiale per evitare di creare altre criticità sulla pavimentazione per le persone con difficoltà motorie.

Materiale suggerito: **Trachite**
