## SCALA, P.TTA

N. Intervento

**1591**

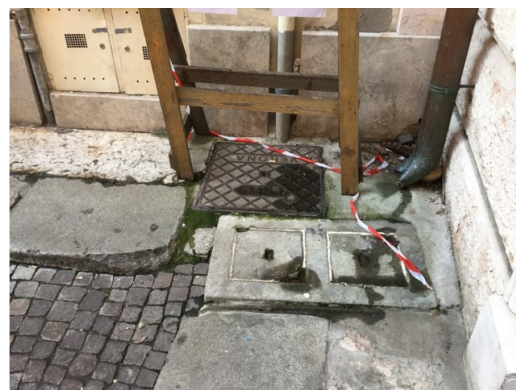
### Foto del rilievo

**Presenza di sconnessioni**, buche isolate, deformazioni della pavimentazione esistente, assenza di porzioni di essa.

Adeguamento della pavimentazione dissestata tramite **demolizione e rifacimento del tappetino d'usura o sostituzione di parte di essa**, con finitura tale da rendere il piano di calpestio perfettamente complanare e raccordato adeguatamente alla pavimentazione esistente.

Occorre fare una buona rasatura della finitura superficiale per evitare di creare altre criticità sulla pavimentazione per le persone con difficoltà motorie.
