## SCALA, VIA

# 1624

### Descrizione prestazionale dell'intervento

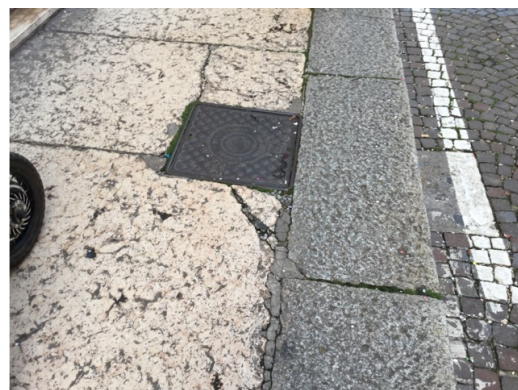
### Foto del rilievo

**Presenza di sconnessioni**, buche isolate, deformazioni della pavimentazione esistente, assenza di porzioni di essa.

Adeguamento della pavimentazione dissestata tramite **demolizione e rifacimento del tappetino d'usura o sostituzione di parte di essa**, con finitura tale da rendere il piano di calpestio perfettamente complanare e raccordato adeguatamente alla pavimentazione esistente.

Occorre fare una buona rasatura della finitura superficiale per evitare di creare altre criticità sulla pavimentazione per le persone con difficoltà motorie.
