## VIVIANI, P.ZZA F.

**1694**

### Descrizione prestazionale dell'intervento

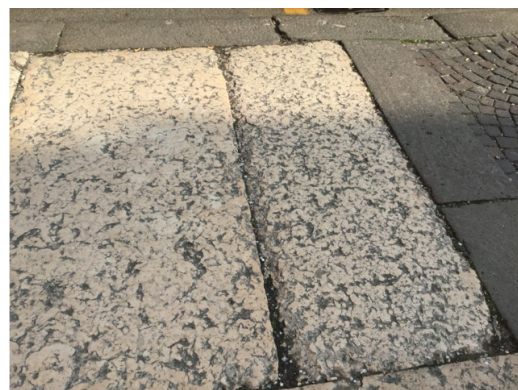
### Foto del rilievo

**Presenza di sconnessioni**, buche isolate, deformazioni della pavimentazione esistente, assenza di porzioni di essa.

Adeguamento della pavimentazione dissestata tramite **demolizione e rifacimento del tappetino d'usura o sostituzione di parte di essa**, con finitura tale da rendere il piano di calpestio perfettamente complanare e raccordato adeguatamente alla pavimentazione esistente.

Occorre fare una buona rasatura della finitura superficiale per evitare di creare altre criticità sulla pavimentazione per le persone con difficoltà motorie.
