INDIPENDENZA, P.ZZA

1674

Descrizione prestazionale dell'intervento

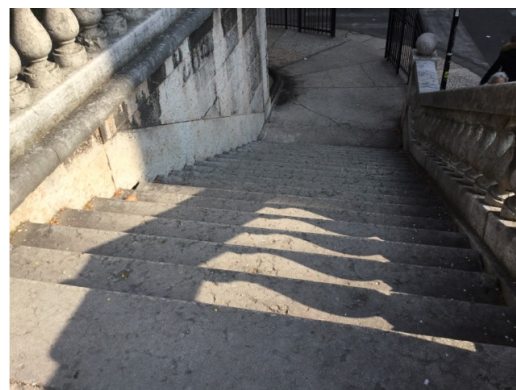
Foto del rilievo

Criticità

Assenza di **segnaletica tattile e fascia antisdrucchiolo** a pavimento

Realizzazione di fascia a pavimento di facile **percezione tattile e visiva**, atta a segnalare un punto di attenzione, l'inizio e la fine di una rampa scala o di un gradino isolato.

Applicare inoltre, se sono due o più gradini, una **fascia antisdrucchiolo**, atta a rendere sicuro il superamento del dislivello.

Trattandosi di spazi all'aperto, il materiale da utilizzarsi deve essere consono al contesto in cui si trova. Sono da evitarsi materiali in gomma incollati ma bensì piastrelle di ceramica, pietra lavorata in superficie o materiale autobloccante.

Materiale suggerito: **Tipo LogesVetEvolution**
