SCALA, VIA

1619

Descrizione prestazionale dell'intervento

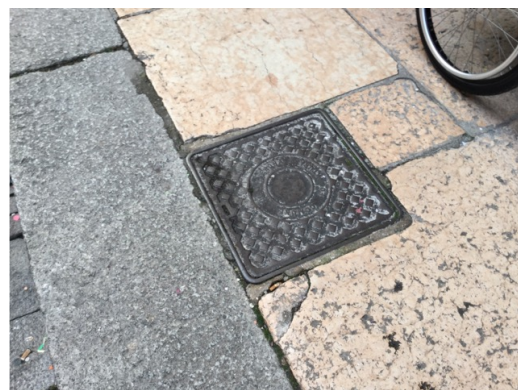
Foto del rilievo

Criticità

Ostacolo dovuto a pozzetto sporgente

Riposizionamento del pozzetto/chiusino in modo da renderlo perfettamente complanare al pavimento.

Stuccare le parti in rilievo per evitare possibili fonti di inciampo o rimodellare la pavimentazione circostante.

Occorre fare una buona rasatura della finitura superficiale per evitare di creare altre criticità sulla pavimentazione per le persone con difficoltà motorie.
