INDIPENDENZA, P.ZZA

1668

Descrizione prestazionale dell'intervento

Scale di accesso al parco Piazza dell'indipendenza dalla piazzetta pescheria

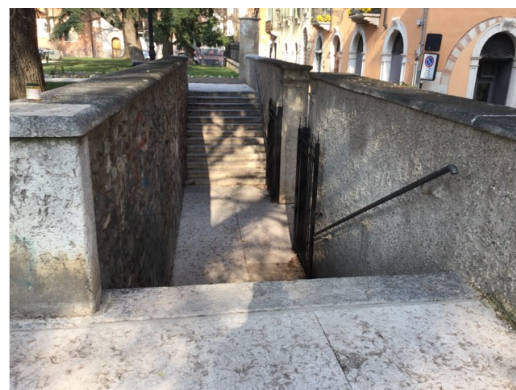
Foto del rilievo

Assenza di **segnaletica tattile e fascia antisdrucchiolo** a pavimento

Realizzazione di fascia a pavimento di facile **percezione tattile e visiva**, atta a segnalare un punto di attenzione, l'inizio e la fine di una rampa scala o di un gradino isolato.

Applicare inoltre, se sono due o più gradini, una **fascia antisdrucchiolo**, atta a rendere sicuro il superamento del dislivello.

Trattandosi di spazi all'aperto, il materiale da utilizzarsi deve essere consono al contesto in cui si trova. Sono da evitarsi materiali in gomma incollati ma bensì piastrelle di ceramica, pietra lavorata in superficie o materiale autobloccante.

Materiale suggerito: **Tipo LogesVetEvolution**
