## VIVIANI, P.ZZA F.

**1696**

### Descrizione prestazionale dell'intervento

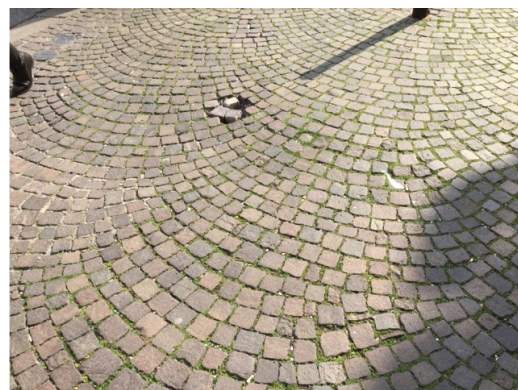
### Foto del rilievo

**Presenza di sconnessioni**, buche isolate, deformazioni della pavimentazione esistente, assenza di porzioni di essa.

Adeguamento della pavimentazione dissestata tramite **demolizione e rifacimento del tappetino d'usura o sostituzione di parte di essa**, con finitura tale da rendere il piano di calpestio perfettamente complanare e raccordato adeguatamente alla pavimentazione esistente.

Occorre fare una buona rasatura della finitura superficiale per evitare di creare altre criticità sulla pavimentazione per le persone con difficoltà motorie.

Materiale suggerito: **Porfido cubetto 8x8**
