VIVIANI, P.ZZA F.

1693

Descrizione prestazionale dell'intervento

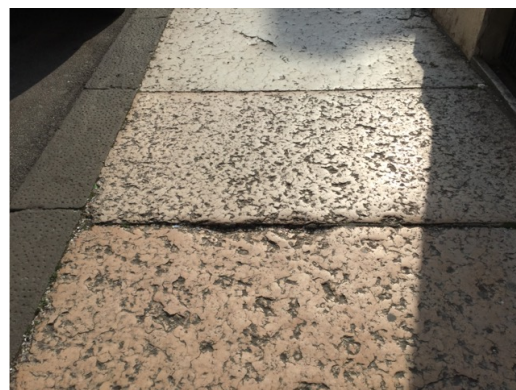
Foto del rilievo

Presenza di sconnessioni, buche isolate, deformazioni della pavimentazione esistente, assenza di porzioni di essa.

Adeguamento della pavimentazione dissestata tramite **demolizione e rifacimento del tappetino d'usura o sostituzione di parte di essa**, con finitura tale da rendere il piano di calpestio perfettamente complanare e raccordato adeguatamente alla pavimentazione esistente.

Occorre fare una buona rasatura della finitura superficiale per evitare di creare altre criticità sulla pavimentazione per le persone con difficoltà motorie.

Materiale suggerito: **Pietra di Prun**
