SCALA, VIA

1621

Descrizione prestazionale dell'intervento

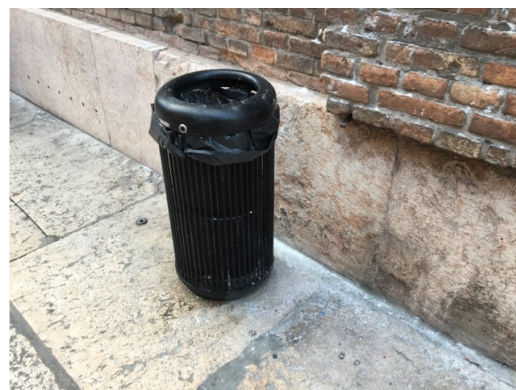
Foto del rilievo

Criticità

Ostacolo costituito da **cestino getta rifiuti**

Ricollocare il cestino getta rifiuti verso il margine esterno o interno, qualora possibile, del percorso pedonale in modo da non costituire intralcio per le persone non vedenti e sub vedenti o persone anziane accompagnate.
