SCALA, V.TTO

N. Intervento

1610

Descrizione prestazionale dell'intervento

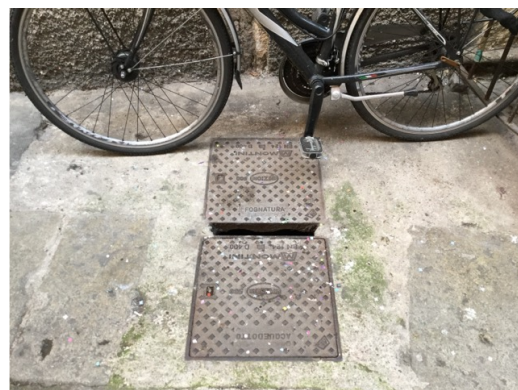
Foto del rilievo

Criticità

Presenza di sconnessioni, buche isolate, deformazioni della pavimentazione esistente, assenza di porzioni di essa.

Adeguamento della pavimentazione disastata tramite **demolizione e rifacimento del tappetino d'usura o sostituzione di parte di essa**, con finitura tale da rendere il piano di calpestio perfettamente complanare e raccordato adeguatamente alla pavimentazione esistente.

Occorre fare una buona rasatura della finitura superficiale per evitare di creare altre criticità sulla pavimentazione per le persone con difficoltà motorie.
