# INDIPENDENZA, P.ZZA

# 1669

## Descrizione prestazionale dell'intervento

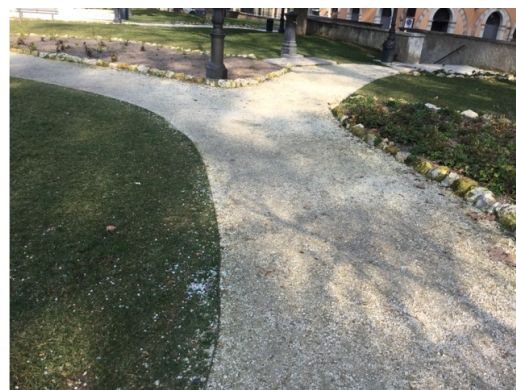
## Foto del rilievo

Assenza di adeguata compattazione, presenza di buche, deformazioni su pavimentazione esistente in **ghiaia**

**Adeguamento** della pavimentazione dissestata tramite **lievo** del pietrame di maggiori dimensioni, **reinterro** e stesura di **strato di ghiaia** con inerti vagliati fini, cilindratura e compattazione, al fine di ottenere un adeguato piano di calpestio.

Occorre posare un sottile strato per evitare che la quantità di breccino possa frenare soprattutto le ruote di qualsiasi mezzo.

L'intervento deve essere eseguito su tutti percorsi pedonali attualmente esistenti e con superficie di calpestio in ghiaio sciolto
