SCALA, V.TTO

N. Intervento

1606

Descrizione prestazionale dell'intervento

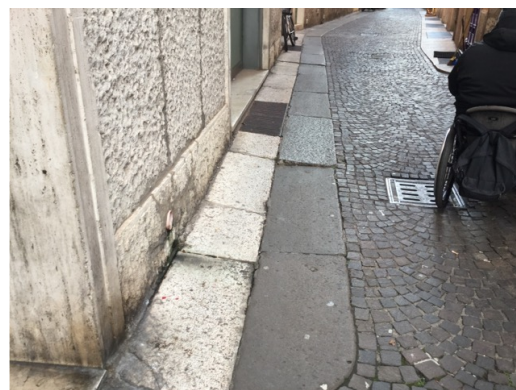
Foto del rilievo

Criticità

Presenza di sconnessioni, buche isolate, deformazioni della pavimentazione esistente, assenza di porzioni di essa.

Adeguamento della pavimentazione dissestata tramite **demolizione e rifacimento del tappetino d'usura o sostituzione di parte di essa**, con finitura tale da rendere il piano di calpestio perfettamente complanare e raccordato adeguatamente alla pavimentazione esistente.

Occorre fare una buona rasatura della finitura superficiale per evitare di creare altre criticità sulla pavimentazione per le persone con difficoltà motorie.

Materiale suggerito: **Trachite**
