SCALA, VIA

1623

Descrizione prestazionale dell'intervento

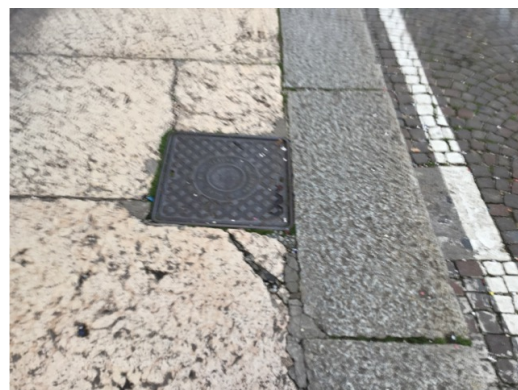
Foto del rilievo

Criticità

Ostacolo dovuto a pozzetto sporgente

Riposizionamento del pozzetto/chiusino in modo da renderlo perfettamente complanare al pavimento.

Stuccare le parti in rilievo per evitare possibili fonti di inciampo o rimodellare la pavimentazione circostante.

Occorre fare una buona rasatura della finitura superficiale per evitare di creare altre criticità sulla pavimentazione per le persone con difficoltà motorie.
