INDIPENDENZA, P.ZZA

1680

Descrizione prestazionale dell'intervento

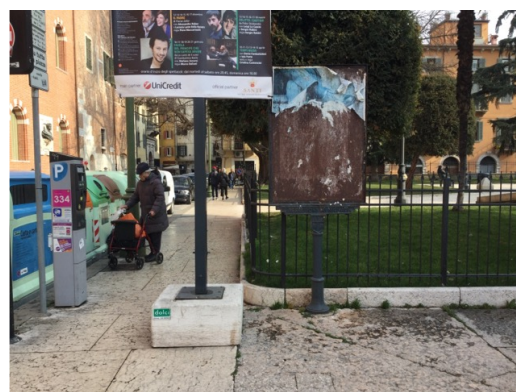
Foto del rilievo

Criticità

Ostacolo costituito da base fissa a corredo di indicazione segnaletica, cartello pubblicitario, cartello di fermata autobus, indicazione semaforica o impianto di

Trattasi di cartello pubblicitario con basamento in marmo per la pubblicità del teatro è posizionato proprio in mezzo al percorso pedonale

Ricollocare il supporto verticale verso il margine esterno o interno, qualora possibile, del percorso pedonale in modo da non costituire intralcio per le persone non vedenti e sub vedenti o persone anziane accompagnate.

Riferimenti alla normativa nazionale

D.M. 236/89 art. 4.2.1 - 8.2

D.P.R. 503/96 art. 4 - 5
