# SCALA, V.TTO

N. Intervento

**1609**

## Descrizione prestazionale dell'intervento

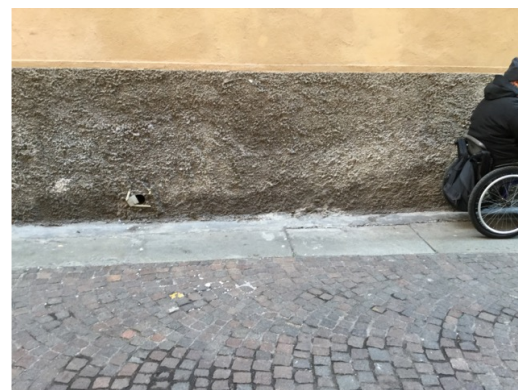
## Foto del rilievo

**Presenza di sconnessioni**, buche isolate, deformazioni della pavimentazione esistente, assenza di porzioni di essa.

Adeguamento della pavimentazione dissestata tramite **demolizione e rifacimento del tappetino d'usura o sostituzione di parte di essa**, con finitura tale da rendere il piano di calpestio perfettamente complanare e raccordato adeguatamente alla pavimentazione esistente.

Occorre fare una buona rasatura della finitura superficiale per evitare di creare altre criticità sulla pavimentazione per le persone con difficoltà motorie.

Materiale suggerito: **Granito**
