## VIVIANI, P.ZZA F.

**1685**

### Descrizione prestazionale dell'intervento

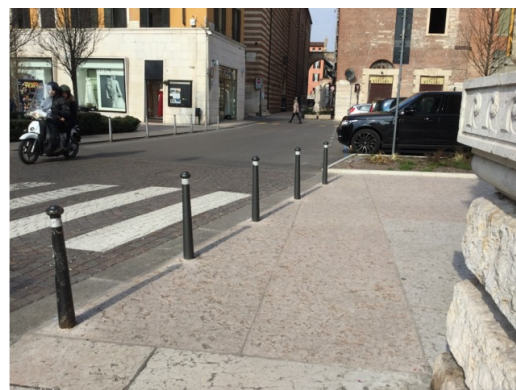
### Foto del rilievo

Inadeguatezza di segnalazione tattile per non vedenti

**Intercettazione dell'attraversamento pedonale** attraverso la **collocazione di adeguata segnaletica tattile sul marciapiede**.  
Se non vi è semaforo, sarà sufficiente sbarrare il marciapiede, all'altezza del centro della zona zebra, con il Codice di DIREZIONE RETTILINEA che terminerà 40 cm prima del confine fra scivolo e zona carrabile con il Codice di PERICOLO VALICABILE che deve coprire tutta la luce dello scivolo.

La segnaletica necessaria per l'intercettazione della passaggio pedonale deve essere collocata su entrambi i lati dell'attraversamento

Materiale suggerito: **Tipo LogesVetEvolution**
