# VIVIANI, P.ZZA F.

# 1697

## Descrizione prestazionale dell'intervento

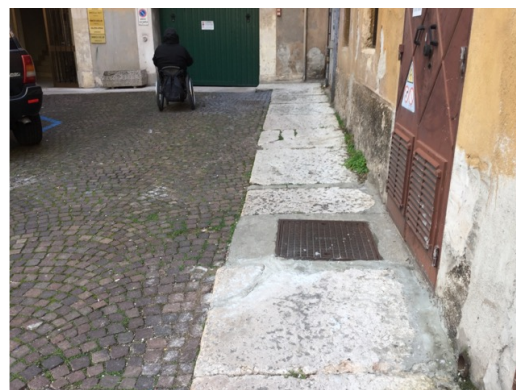
## Foto del rilievo

**Presenza di sconnessioni**, buche isolate, deformazioni della pavimentazione esistente, assenza di porzioni di essa.

Adeguamento della pavimentazione dissestata tramite **demolizione e rifacimento del tappetino d'usura o sostituzione di parte di essa**, con finitura tale da rendere il piano di calpestio perfettamente complanare e raccordato adeguatamente alla pavimentazione esistente.

Occorre fare una buona rasatura della finitura superficiale per evitare di creare altre criticità sulla pavimentazione per le persone con difficoltà motorie.

Materiale suggerito: **Pietra di Prun**
