VIVIANI, P.ZZA F.

1692

Descrizione prestazionale dell'intervento

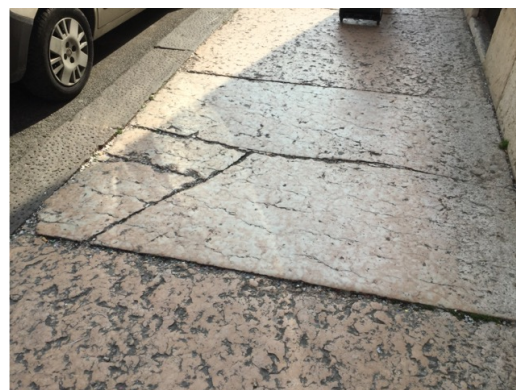
Foto del rilievo

Criticità

Presenza di sconnessioni, buche isolate, deformazioni della pavimentazione esistente, assenza di porzioni di essa.

Adeguamento della pavimentazione dissestata tramite **demolizione e rifacimento del tappetino d'usura o sostituzione di parte di essa**, con finitura tale da rendere il piano di calpestio perfettamente complanare e raccordato adeguatamente alla pavimentazione esistente.

ATTENZIONE !

Occorre fare una buona rasatura della finitura superficiale per evitare di creare altre criticità sulla pavimentazione per le persone con difficoltà motorie.

Materiale suggerito: **Pietra di Prun**

Tot. superficie mq. **3,00**
