N. Intervento

VIVIANI, P.ZZA F.

1700

Descrizione prestazionale dell'intervento

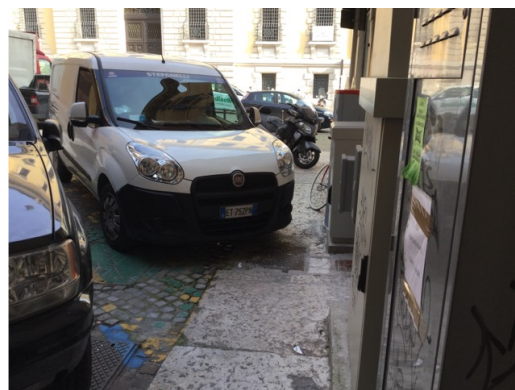
Foto del rilievo

Criticità

Carenza o inadeguatezza di protezione del percorso pedonale

Inserimento pedonali per proteggere percorso pedonale dai veicoli sosta

Lievo della protezione esistente ed inserimento di paletto/archetto **parapedonale** in acciaio (o ferro zincato e tinteggiato) finalizzato ad aumentare il livello di sicurezza dei pedoni.
