## VIVIANI, P.ZZA F.

**1687**

Descrizione prestazionale dell'intervento

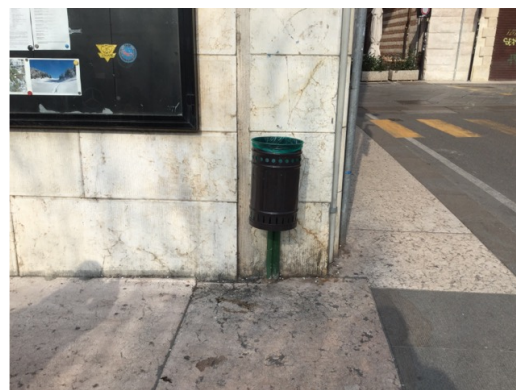
Foto del rilievo

Criticità

Ostacolo costituito da **cestino getta rifiuti**

**Ricollocare** il cestino getta rifiuti verso il margine esterno o interno, qualora possibile, del percorso pedonale in modo da non costituire intralcio per le persone non vedenti e sub vedenti o persone anziane accompagnate.
