# VIVIANI, P.ZZA F.

# 1688

## Descrizione prestazionale dell'intervento

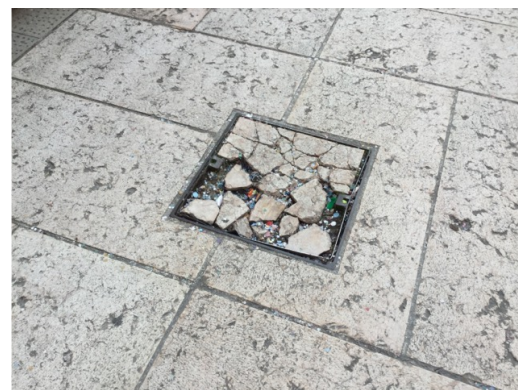
## Foto del rilievo

**Presenza di sconnessioni**, buche isolate, deformazioni della pavimentazione esistente, assenza di porzioni di essa.

Adeguamento della pavimentazione dissestata tramite **demolizione e rifacimento del tappetino d'usura o sostituzione di parte di essa**, con finitura tale da rendere il piano di calpestio perfettamente complanare e raccordato adeguatamente alla pavimentazione esistente.

Occorre fare una buona rasatura della finitura superficiale per evitare di creare altre criticità sulla pavimentazione per le persone con difficoltà motorie.
