VIVIANI, P.ZZA F.

1691

Descrizione prestazionale dell'intervento

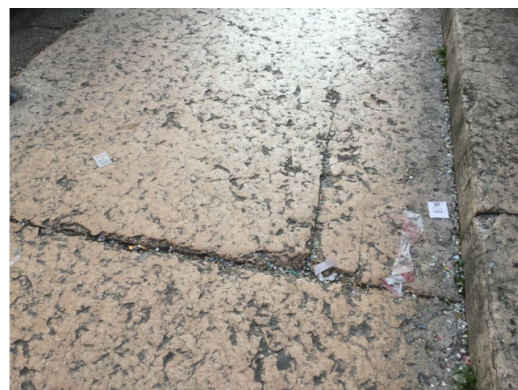
Foto del rilievo

Criticità

Presenza di sconnessioni, buche isolate, deformazioni della pavimentazione esistente, assenza di porzioni di essa.

Adeguamento della pavimentazione dissestata tramite **demolizione e rifacimento del tappetino d'usura o sostituzione di parte di essa**, con finitura tale da rendere il piano di calpestio perfettamente complanare e raccordato adeguatamente alla pavimentazione esistente.

Occorre fare una buona rasatura della finitura superficiale per evitare di creare altre criticità sulla pavimentazione per le persone con difficoltà motorie.

Materiale suggerito: **Pietra di Prun**
