VIVIANI, P.ZZA F.

1690

Descrizione prestazionale dell'intervento

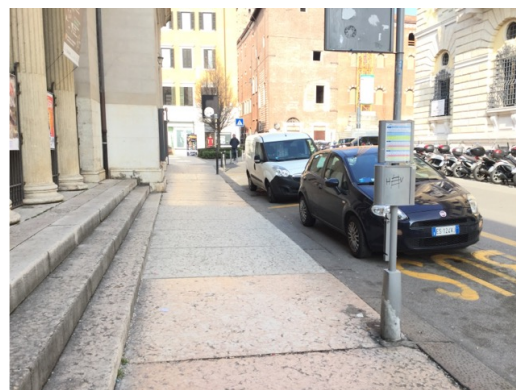
Foto del rilievo

Assenza di segnalazione **tattilo-plantare** per l'intercettazione di pubblici servizi (Targa tattile, fermata del mezzo pubblico)

Inserimento di segnalazione tattile costituita da fascia di larghezza 60 cm trattata a **righe parallele** con funzione di orientamento. Il percorso tattile termina con una segnaletica di "Attenzione/Servizio", ossia una striscia di 40 cm di profondità posta in prossimità della palina o della pensilina qualora esistente.

Il materiale da utilizzarsi deve essere consono al contesto in cui si trova. Sono da evitarsi materiali in gomma incollati ma bensì piastrelle di ceramica, pietra lavorata in superficie o materiale autobloccante.

Materiale suggerito: **Tipo LogesVetEvolution**
