SCALA, V.TTO

N. Intervento

1611

Descrizione prestazionale dell'intervento

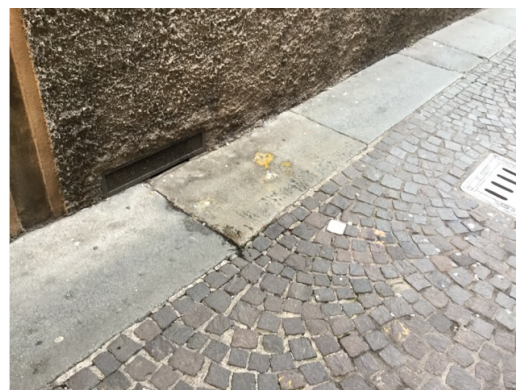
Foto del rilievo

Criticità

Presenza di sconnessioni, buche isolate, deformazioni della pavimentazione esistente, assenza di porzioni di essa.

Adeguamento della pavimentazione dissestata tramite **demolizione e rifacimento del tappetino d'usura o sostituzione di parte di essa**, con finitura tale da rendere il piano di calpestio perfettamente complanare e raccordato adeguatamente alla pavimentazione esistente.

ATTENZIONE !

Occorre fare una buona rasatura della finitura superficiale per evitare di creare altre criticità sulla pavimentazione per le persone con difficoltà motorie.

Materiale suggerito: **Trachite**
