STELLA, VIA

1627

Descrizione prestazionale dell'intervento

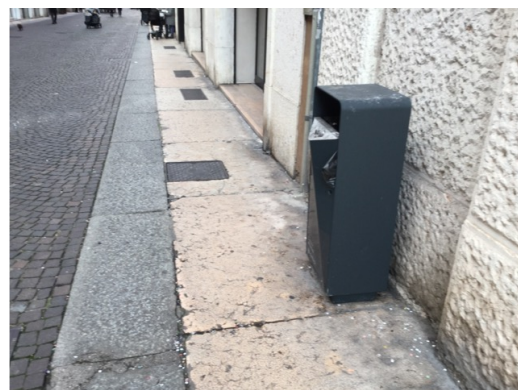
Foto del rilievo

Criticità

Ostacolo costituito da **cestino getta rifiuti**

Ricollocare il cestino getta rifiuti verso il margine esterno o interno, qualora possibile, del percorso pedonale in modo da non costituire intralcio per le persone non vedenti e sub vedenti o persone anziane accompagnate.
