VIVIANI, P.ZZA F.

1695

Descrizione prestazionale dell'intervento

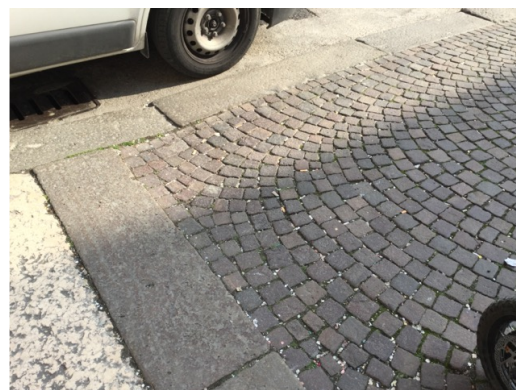
Foto del rilievo

Criticità

Presenza di sconnessioni, buche isolate, deformazioni della pavimentazione esistente, assenza di porzioni di essa.

Adeguamento della pavimentazione dissestata tramite **demolizione e rifacimento del tappetino d'usura o sostituzione di parte di essa**, con finitura tale da rendere il piano di calpestio perfettamente complanare e raccordato adeguatamente alla pavimentazione esistente.

Occorre fare una buona rasatura della finitura superficiale per evitare di creare altre criticità sulla pavimentazione per le persone con difficoltà motorie.

Materiale suggerito: **Porfido cubetto 8x8**

Tot. superficie mq. **4,00**
