INDIPENDENZA, P.ZZA

1673

Descrizione prestazionale dell'intervento

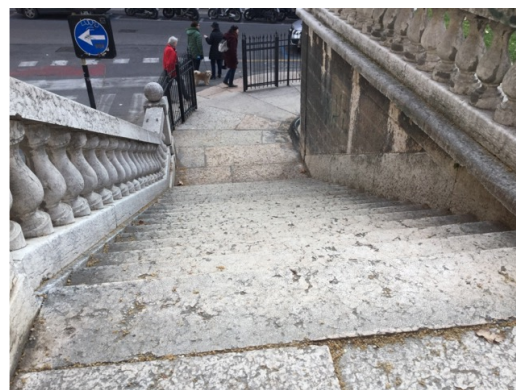
Foto del rilievo

Assenza di **segnaletica tattile e fascia antisdrucchiolo** a pavimento

Realizzazione di fascia a pavimento di facile **percezione tattile e visiva**, atta a segnalare un punto di attenzione, l'inizio e la fine di una rampa scala o di un gradino isolato.

Applicare inoltre, se sono due o più gradini, una **fascia antisdrucchiolo**, atta a rendere sicuro il superamento del dislivello.

Trattandosi di spazi all'aperto, il materiale da utilizzarsi deve essere consono al contesto in cui si trova. Sono da evitarsi materiali in gomma incollati ma bensì piastrelle di ceramica, pietra lavorata in superficie o materiale autobloccante.

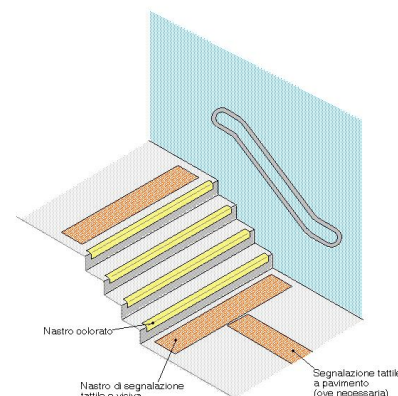
Esempio

Materiale suggerito: **Tipo LogesVetEvolution**
