# SCALA, P.TTA

# 1605

## Descrizione prestazionale dell'intervento

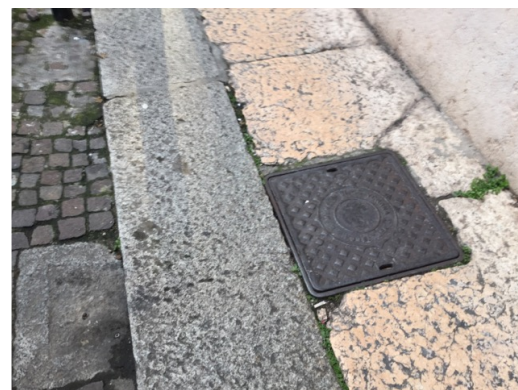
## Foto del rilievo

**Presenza di sconnessioni**, buche isolate, deformazioni della pavimentazione esistente, assenza di porzioni di essa.

Adeguamento della pavimentazione dissestata tramite **demolizione e rifacimento del tappetino d'usura o sostituzione di parte di essa**, con finitura tale da rendere il piano di calpestio perfettamente complanare e raccordato adeguatamente alla pavimentazione esistente.

Occorre fare una buona rasatura della finitura superficiale per evitare di creare altre criticità sulla pavimentazione per le persone con difficoltà motorie.

Materiale suggerito: **Pietra di Prun**
