SCALA, V.TTO

N. Intervento

1613

Descrizione prestazionale dell'intervento

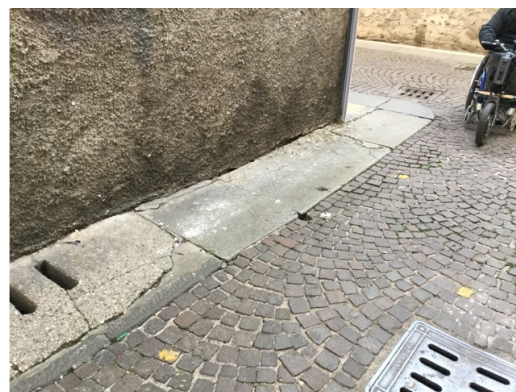
Foto del rilievo

Presenza di sconnessioni, buche isolate, deformazioni della pavimentazione esistente, assenza di porzioni di essa.

Adeguamento della pavimentazione dissestata tramite **demolizione e rifacimento del tappetino d'usura o sostituzione di parte di essa**, con finitura tale da rendere il piano di calpestio perfettamente complanare e raccordato adeguatamente alla pavimentazione esistente.

Occorre fare una buona rasatura della finitura superficiale per evitare di creare altre criticità sulla pavimentazione per le persone con difficoltà motorie.
