**DIETRO S. SEBASTIANO, VIA****1710**

## Descrizione prestazionale dell'intervento

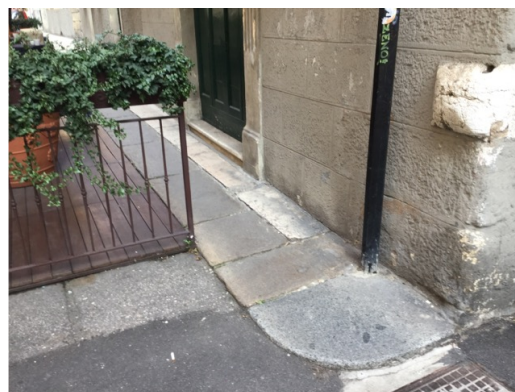
## Foto del rilievo

**Arredi mal posizionati**

La ringhiera che delimita lo spazio del platee attico gratuita commerciale riduce il passaggio nel passato nel percorso pedonale ad una larghezza inferiore a 90cm

**Adeguamento dell'arredo esistente** riposizionando i mobili in modo da non costituire ostacolo o intralcio al passaggio delle persone. In particolar modo, l'intralcio è provocato da un mobile dalla forma spigolosa, collocato su un percorso molto frequentato dalle persone.

Lo spazio minimo richiesto è proporzionale all'intensità del traffico pedonale e comunque non deve essere inferiore a cm. 150 di larghezza utile.
