## ZAMBELLI, VIA G.

N. Intervento

**1791**

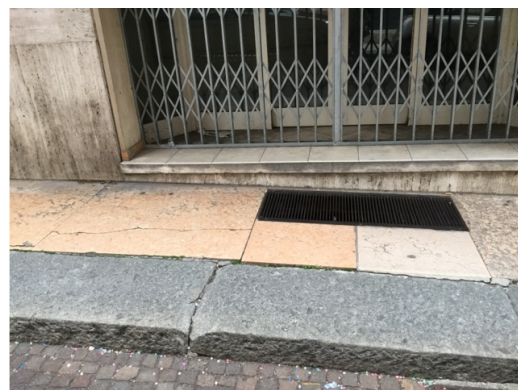
### Foto del rilievo

**Presenza di sconnessioni**, buche isolate, deformazioni della pavimentazione esistente, assenza di porzioni di essa.

Adeguamento della pavimentazione dissestata tramite **demolizione e rifacimento del tappetino d'usura o sostituzione di parte di essa**, con finitura tale da rendere il piano di calpestio perfettamente complanare e raccordato adeguatamente alla pavimentazione esistente.

Occorre fare una buona rasatura della finitura superficiale per evitare di creare altre criticità sulla pavimentazione per le persone con difficoltà motorie.
