LEONI, VIA

N. Intervento

1743

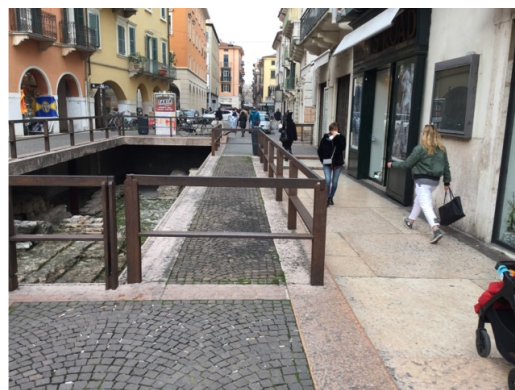
Foto del rilievo

Criticità

Intervento complesso

In questo caso l'intervento che si propone è quello di collocare il parapetto esistente lungo il bordo dello scavo e riposizionare un nuovo parapetto per evitare la caduta dal gradino verso il lato dei negozi in questo modo il percorso pedonale mantiene una sua continuità e non abbiamo bisogno di dover risanare il ciglio attualmente presente superabile solo con dei gradini
