VIVIANI, P.ZZA F.

1706

Descrizione prestazionale dell'intervento

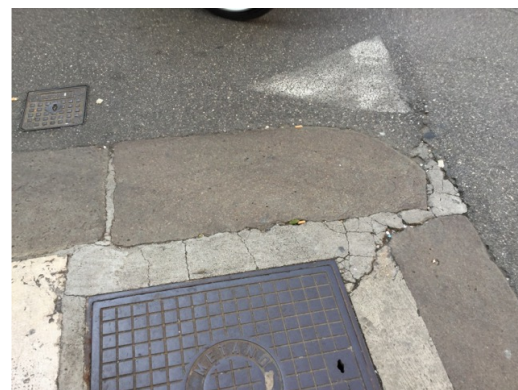
Foto del rilievo

Criticità

Presenza di sconnessioni, buche isolate, deformazioni della pavimentazione esistente, assenza di porzioni di essa.

Adeguamento della pavimentazione dissestata tramite **demolizione e rifacimento del tappetino d'usura o sostituzione di parte di essa**, con finitura tale da rendere il piano di calpestio perfettamente complanare e raccordato adeguatamente alla pavimentazione esistente.

ATTENZIONE !

Occorre fare una buona rasatura della finitura superficiale per evitare di creare altre criticità sulla pavimentazione per le persone con difficoltà motorie.

Materiale suggerito: **Trachite**

Tot. superficie mq. **1,50**
