AMANTI, VIA

N. Intervento

1726

Descrizione prestazionale dell'intervento

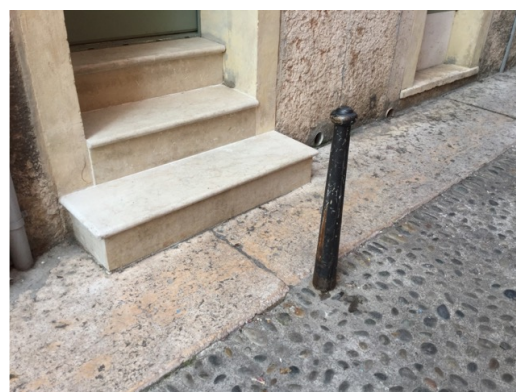
Foto del rilievo

Eliminazione paletto/archetto parapedonale esistente, posizionato in modo da costituire ostacolo al passaggio delle persone o da costituire pericolo per la forma e condizioni.

Ostacolo costituito da
paletto/archetto parapedonale
