DIETRO S. SEBASTIANO, VIA

1711

Descrizione prestazionale dell'intervento

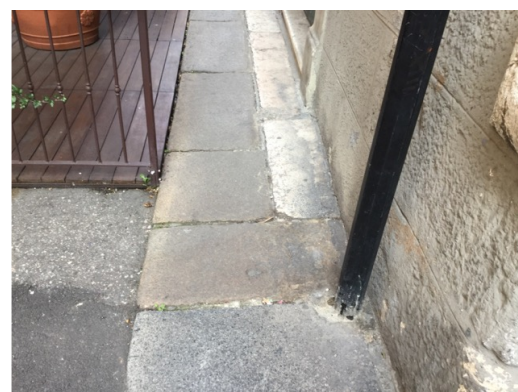
Foto del rilievo

Criticità

Pavimentazione con **sconnessioni dovute alle fugature**

Rifacimento della fugatura tramite asportazione materiale eventualmente sporgente e ripristino materiale dove mancante, con stilatura adeguata al fine di ottenere perfetta complanarietà tra gli elementi costituenti la pavimentazione.

Occorre fare una buona rasatura della finitura superficiale (attraverso la compattazione e la rullatura del materiale) per evitare di creare altre criticità sulla pavimentazione per le persone con difficoltà motorie. Ovvero non creare spessori e fonti di inciampo.

Materiale suggerito: **Furgatura in sabbia e cemento**
