LEONI, C.LLA

N. Intervento

1736

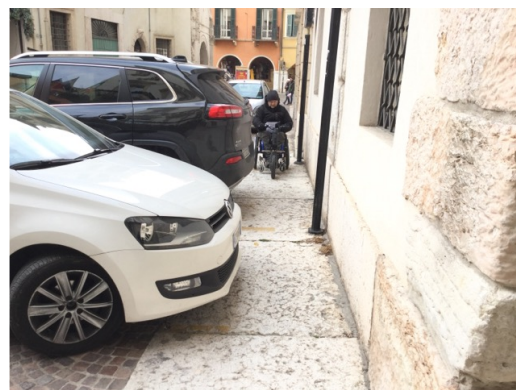
Foto del rilievo

Criticità

Carenza o inadeguatezza di protezione del percorso pedonale

Lievo della protezione esistente ed inserimento di paletto/archetto parapedonale in acciaio (o ferro zincato e tinteggiato) finalizzato ad aumentare il livello di sicurezza dei pedoni.
