VIVIANI, P.ZZA F.

1702

Descrizione prestazionale dell'intervento

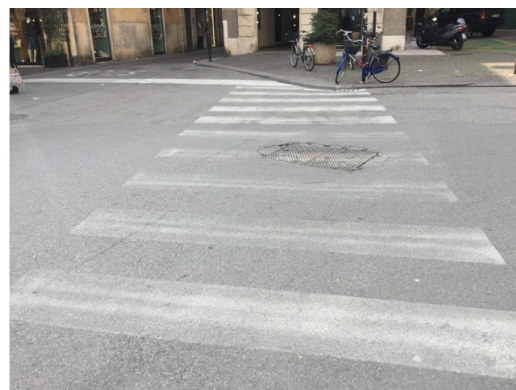
Foto del rilievo

Criticità

Assenza di attraversamento
pedonale a raso

Nuova realizzazione di attraversamento pedonale **a raso**, tramite adeguamento dei raccordi al percorso pedonale esistente e inserimento di segnaletica tattile a pavimento (segnale pericolo valicabile) ad evidenziare la delimitazione tra sede pedonale e carrabile; realizzazione di zebraure di larghezza minima 250 cm. La pavimentazione utilizzata nell'attraversamento, sarà la medesima già presente.

ATTENZIONE !

Occorre fare una buona rasatura della finitura superficiale per evitare di creare altre criticità sulla pavimentazione derivanti da diverse sovrapposizioni di bitume, pessimi raccordi con l'impiantistica sotterranea.
