DIETRO S. SEBASTIANO, VIA

1715

Descrizione prestazionale dell'intervento

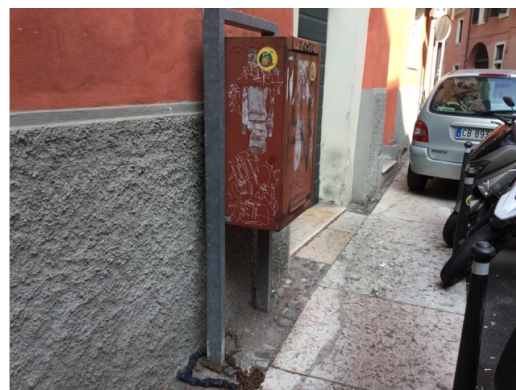
Foto del rilievo

Criticità

Ostacolo costituito da cassetta postale

Ricollocare la cassetta postale verso il margine esterno o interno, (qualora possibile in nicchia), del percorso pedonale in modo da non costituire intralcio per le persone non vedenti e sub vedenti o persone anziane accompagnate.
