## VIVIANI, P.ZZA F.

**1705**

### Descrizione prestazionale dell'intervento

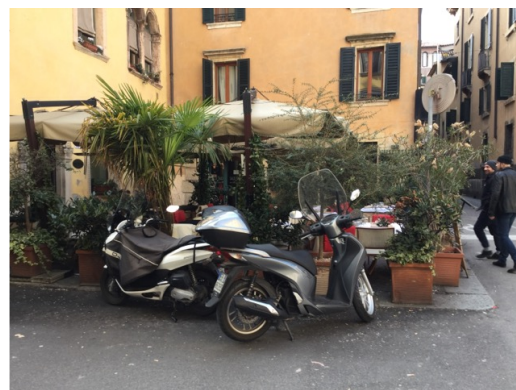
### Foto del rilievo

**Arredi mal posizionati**

Il platea attico dell'attività commerciale presente sulla piazzetta occupa l'intero spazio pedonale a disposizione l'intervento risulta di particolare complessità dell'essere preso in considerazione una ricollocazione molto attenta delle fioriere e degli arredi le platee attico  
Materiale suggerito:

**Adeguamento dell'arredo esistente** riposizionando i mobili in modo da non costituire ostacolo o intralcio al passaggio delle persone. In particolar modo, l'intralcio è provocato da un mobile dalla forma spigolosa, collocato su un percorso molto frequentato dalle persone.  
Lo spazio minimo richiesto è proporzionale all'intensità del traffico pedonale e comunque non deve essere inferiore a cm. 150 di larghezza utile.
