## ZAMBELLI, VIA G.

N. Intervento

**1783**

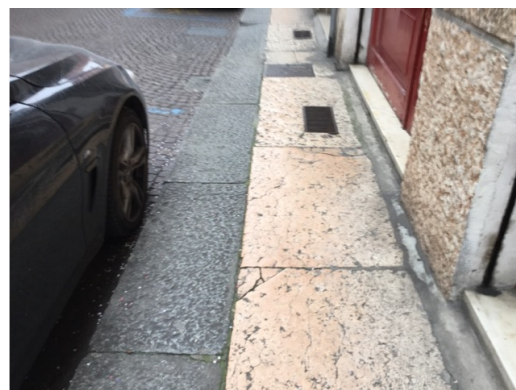
### Foto del rilievo

**Presenza di sconnessioni**, buche isolate, deformazioni della pavimentazione esistente, assenza di porzioni di essa.

Adeguamento della pavimentazione dissestata tramite **demolizione e rifacimento del tappetino d'usura o sostituzione di parte di essa**, con finitura tale da rendere il piano di calpestio perfettamente complanare e raccordato adeguatamente alla pavimentazione esistente.

Occorre fare una buona rasatura della finitura superficiale per evitare di creare altre criticità sulla pavimentazione per le persone con difficoltà motorie.

Materiale suggerito: **Pietra di Prun**
