VIVIANI, P.ZZA F.

1703

Descrizione prestazionale dell'intervento

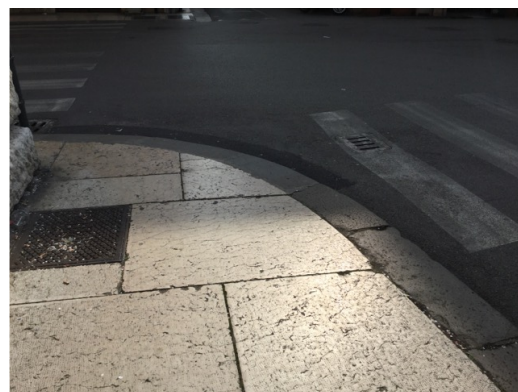
Foto del rilievo

Criticità

Inadeguatezza di segnalazione tattile per non vedenti

Intercettazione dell'attraversamento pedonale attraverso la **collocazione di adeguata segnaletica tattile sul marciapiede**.
Se non vi è semaforo, sarà sufficiente sbarrare il marciapiede, all'altezza del centro della zona zebra, con il Codice di DIREZIONE RETTILINEA che terminerà 40 cm prima del confine fra scivolo e zona carrabile con il Codice di PERICOLO VALICABILE che deve coprire tutta la luce dello scivolo.

Materiale suggerito: **Tipo LogesVetEvolution**
