DIETRO S. SEBASTIANO, VIA

N. Intervento

1716

Data del sopralluogo: 27/06/2018

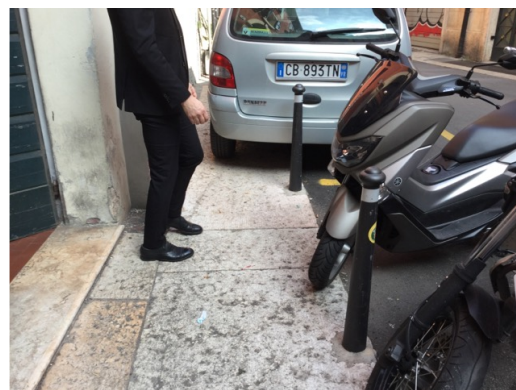
Foto del rilievo

Criticità

Carenza o inadeguatezza di protezione del percorso pedonale

Lievo della protezione esistente ed inserimento di paletto/archetto parapedonale in acciaio (o ferro zincato e tinteggiato) finalizzato ad aumentare il livello di sicurezza dei pedoni.
