## S. ANDREA P.TTA

**1789**

### Descrizione prestazionale dell'intervento

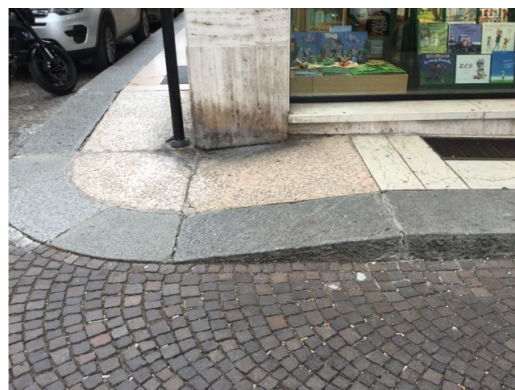
### Foto del rilievo

### Criticità

rampa non conforme

**Demolizione** del manufatto esistente e **ricostruzione** in conformità alle normative vigenti.

La rampa, con rivestimento in **pietra**, dovrà avere una pendenza longitudinale tale da consentirne l'agevole superamento da parte di tutti (preferibilmente inferiore al 5%), e pendenza trasversale non superiore all'1%. La pavimentazione dovrà essere antisdrucciolevole, uniforme e compatta. La rampa dovrà avere larghezza non inferiore a cm 90 (se possibile larghezza 150 cm) ed essere dotata di cordoli battiruota laterali di altezza non inferiore a cm 10. Per lunghezze superiori a 10 m sarà necessario interrompere la rampa con un piano orizzontale intermedio di dimensioni non inferiori a cm 150x150.

Materiale suggerito: **Pietra di Prun**
