AMANTI, VIA

N. Intervento

1727

Data del sopralluogo: 27/06/2018

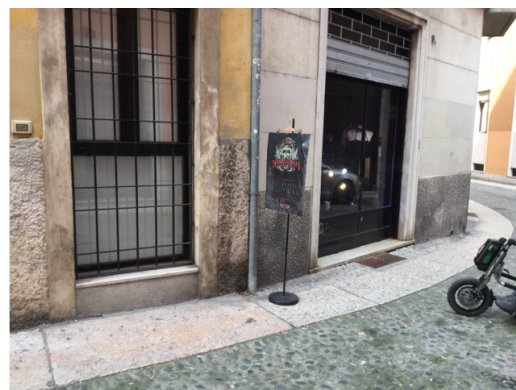
Foto del rilievo

Criticità

Ostacolo costituito da **arredi mobili**

Descrizione prestazionale dell'intervento

Ricollocazione dell'oggetto esistente lasciando un passaggio netto per i pedoni di almeno cm **100** in larghezza.
