## ZAMBELLI, VIA G.

N. Intervento

**1781**

### Descrizione prestazionale dell'intervento

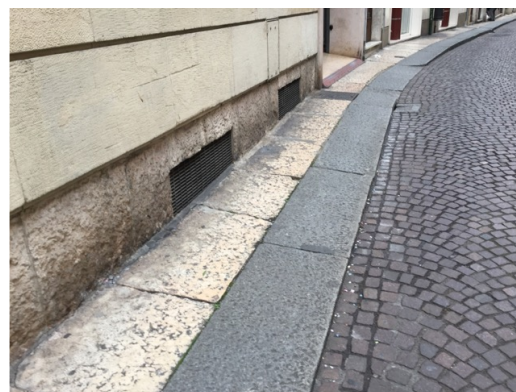
### Foto del rilievo

### Criticità

**Presenza di sconnessioni**, buche isolate, deformazioni della pavimentazione esistente, assenza di porzioni di essa.

Adeguamento della pavimentazione dissestata tramite **demolizione e rifacimento del tappetino d'usura o sostituzione di parte di essa**, con finitura tale da rendere il piano di calpestio perfettamente complanare e raccordato adeguatamente alla pavimentazione esistente.

Occorre fare una buona rasatura della finitura superficiale per evitare di creare altre criticità sulla pavimentazione per le persone con difficoltà motorie.

Materiale suggerito: **Pietra di Prun**
