AMANTI, VIA

N. Intervento

1729

Descrizione prestazionale dell'intervento

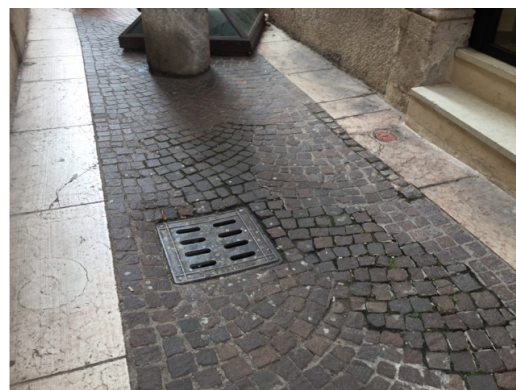
Foto del rilievo

Criticità

Presenza di sconnessioni, buche isolate, deformazioni della pavimentazione esistente, assenza di porzioni di essa.

Adeguamento della pavimentazione dissestata tramite **demolizione e rifacimento del tappetino d'usura o sostituzione di parte di essa**, con finitura tale da rendere il piano di calpestio perfettamente complanare e raccordato adeguatamente alla pavimentazione esistente.

ATTENZIONE !

Occorre fare una buona rasatura della finitura superficiale per evitare di creare altre criticità sulla pavimentazione per le persone con difficoltà motorie.

Materiale suggerito: **Porfido cubetto 8x8**
