## S. ANDREA P.TTA

# 1768

### Descrizione prestazionale dell'intervento

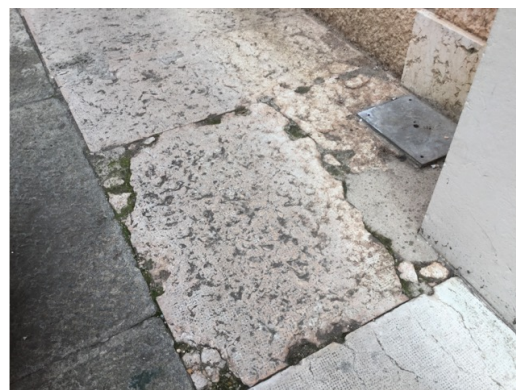
### Foto del rilievo

**Presenza di sconnessioni**, buche isolate, deformazioni della pavimentazione esistente, assenza di porzioni di essa.

Adeguamento della pavimentazione dissestata tramite **demolizione e rifacimento del tappetino d'usura o sostituzione di parte di essa**, con finitura tale da rendere il piano di calpestio perfettamente complanare e raccordato adeguatamente alla pavimentazione esistente.

Occorre fare una buona rasatura della finitura superficiale per evitare di creare altre criticità sulla pavimentazione per le persone con difficoltà motorie.

Materiale suggerito: **Pietra di Prun**
