ZAMBELLI, VIA G.

N. Intervento

1777

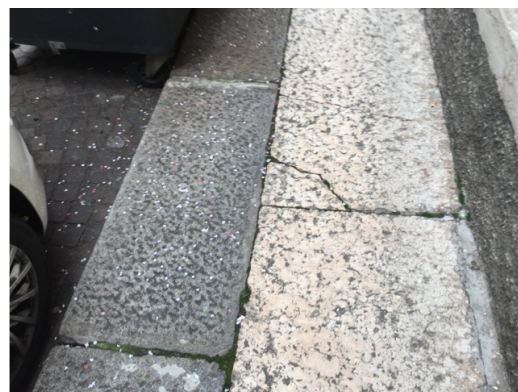
Foto del rilievo

Criticità

Presenza di sconnessioni, buche isolate, deformazioni della pavimentazione esistente, assenza di porzioni di essa.

Descrizione prestazionale dell'intervento

Adeguamento della pavimentazione dissestata tramite **demolizione e rifacimento del tappetino d'usura o sostituzione di parte di essa**, con finitura tale da rendere il piano di calpestio perfettamente complanare e raccordato adeguatamente alla pavimentazione esistente.

ATTENZIONE !

Occorre fare una buona rasatura della finitura superficiale per evitare di creare altre criticità sulla pavimentazione per le persone con difficoltà motorie.

Materiale suggerito: **Pietra di Prun**
